# Vorhabenbezogener Bebauungsplan mit integriertem Vorhaben- und Erschließungsplan

## „Sondergebiet Solarpark Leutersdorf Spitzkunnersdorfer Straße“

Ausgleichsbilanzierung und  
landschaftspflegerische Begleitmaßnahmen

Fassung: 08.05.2024

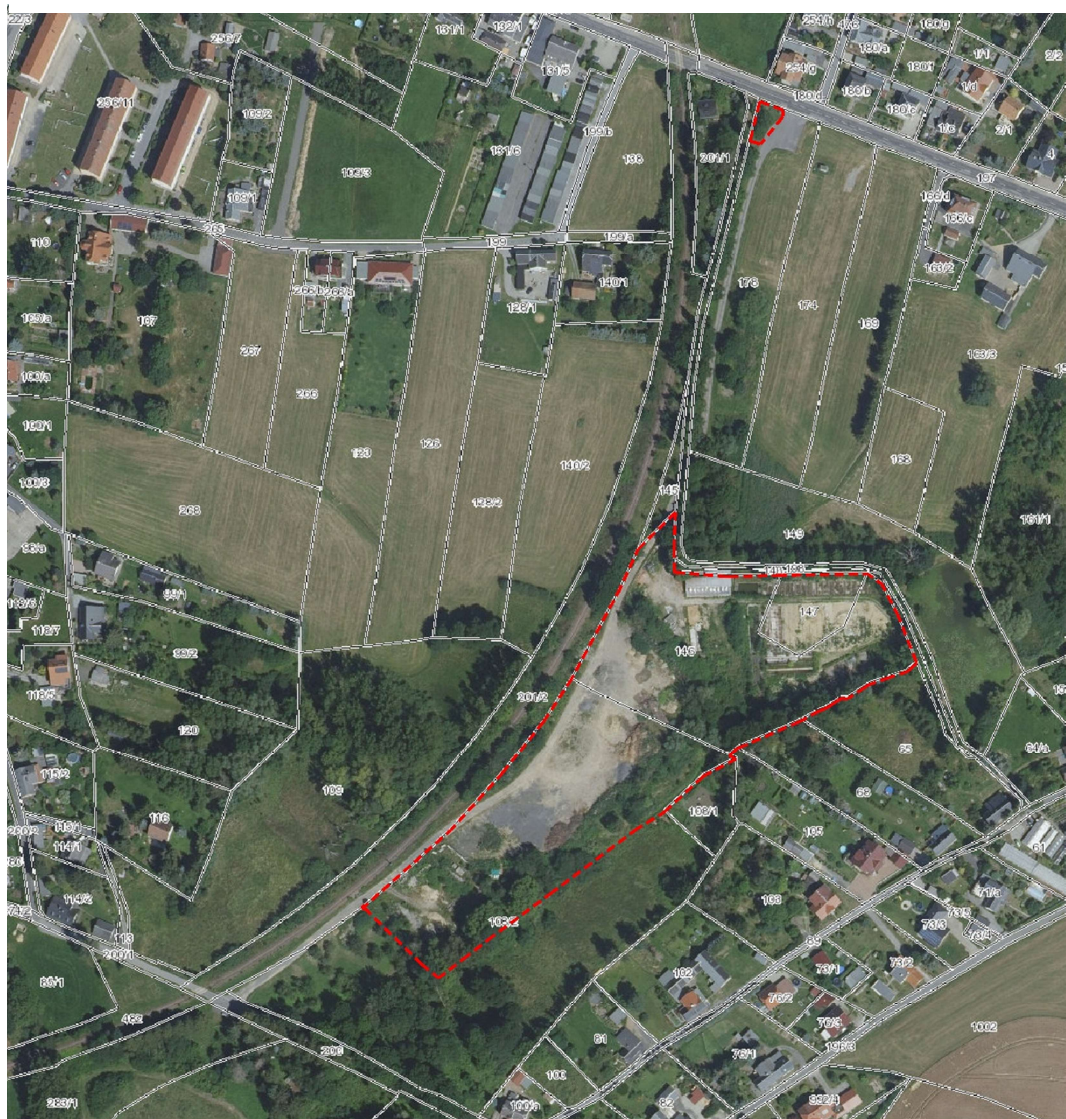
Abb. 1 Gesamtmaßnahmenfläche mit Flurstücken

Die Vorhabenfläche umfasst die Flurstücke 146 und 147 bzw. Teilbereiche der Flurstücke 108/2 und 178 der Gemarkung Josephsdorf. Zur Bilanzierung wurde die Fläche des Geltungsbereichs mit ca. 2,2 Hektar herangezogen. Es wurden im Rahmen der Bilanzierung alle Flächen innerhalb des Geltungsbereichs mit einbezogen und auch unveränderte Flächenanteile wie Gewässer und Gehölzstrukturen mit aufgeführt.

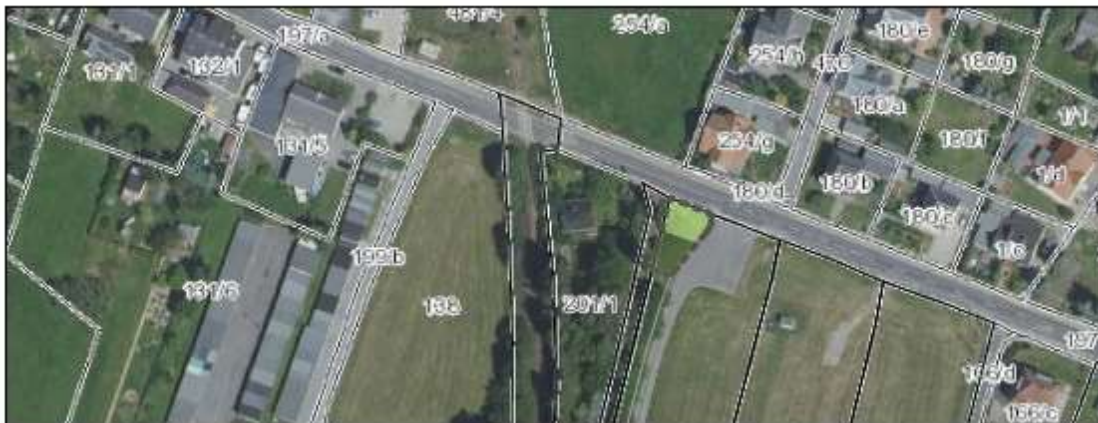
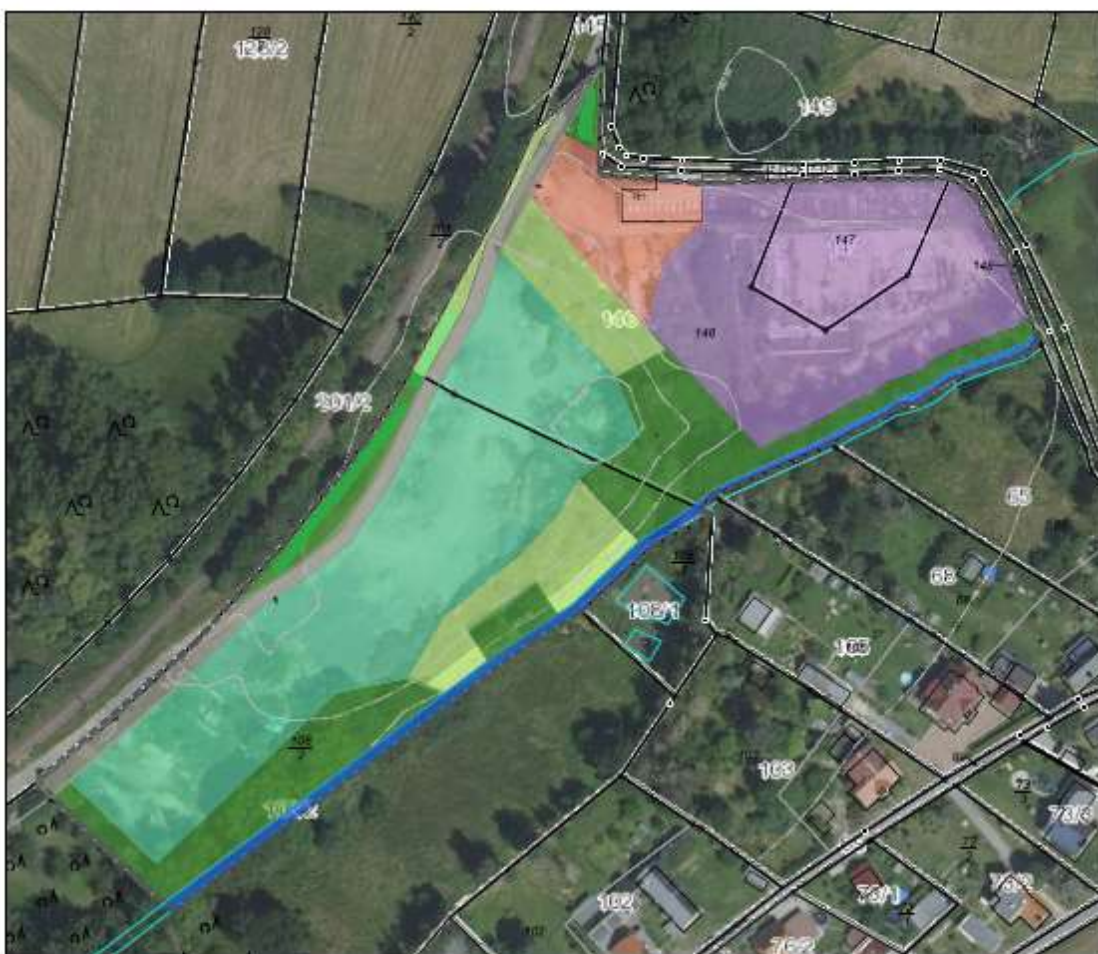
Abb. 3 Biotoptypen im IST-Zustand

Die Fläche gliedert sich in verschiedene vorliegende Nutzungsformen. Im nördlichen Teil des Vorhabengebiets diente das Gelände in der Vergangenheit als Betriebsstätte zur Zucht von Wasserpflanzen mit den entsprechenden vorhandenen Gebäuden und Anlagen des Erwerbsgartenbaus, die im zentralen Grundstücksbereich teils mit Sträuchern überwachsen sind.

Im Südosten des Vorhabengebiets liegt ein Graben mit angrenzenden Baum- und Heckenstrukturen, der mit bilanziert wird, im Rahmen der Baumaßnahme aber nicht näher tangiert wird.

Im Südwesten findet sich die Nutzung als Lagerplatz für Schüttgüter durch die Gemeinde Leutersdorf, teilweise bewachsen mit Staudenfluren und Gehölzen, der dementsprechend in der Bilanzierung teilweise als Lagerplatz, Heckenstruktur und Ruderalflur eingestuft wurde.

Im Westen des Grundstücks verläuft ein wasserdurchlässig befestigter Feldweg mit stellenweisen Heckenstrukturen zur angrenzenden Bahnstrecke hin. Dieser Bereich wurde in die Bilanzierung mit einbezogen, geht aber weitestgehend unverändert aus der vorgesehenen Maßnahme hervor.

Im Norden des Geltungsbereichs von SO1 und SO2 liegt der Geltungsbereich für SO3 unmittelbar an der Spitzkunnersdorfer Straße, der der Einspeisung des erzeugten Stroms ins Netz dient. Hier liegt eine Baumgruppe und Ruderalflur in Nachbarschaft zu dem bestehenden Feldweg vor, wobei die Baumgruppe im Rahmen der Baumaßnahme nicht verändert werden soll und daher unverändert aus der Bilanzierung hervorgeht.
